שם התכנית: "תכנית מתאר כוללנית למועצה האזורית תמר".

סקר שימור בכל תחום התכנית.

נערך עבור: מועצה אזורית תמר.

דקל גודוביץ

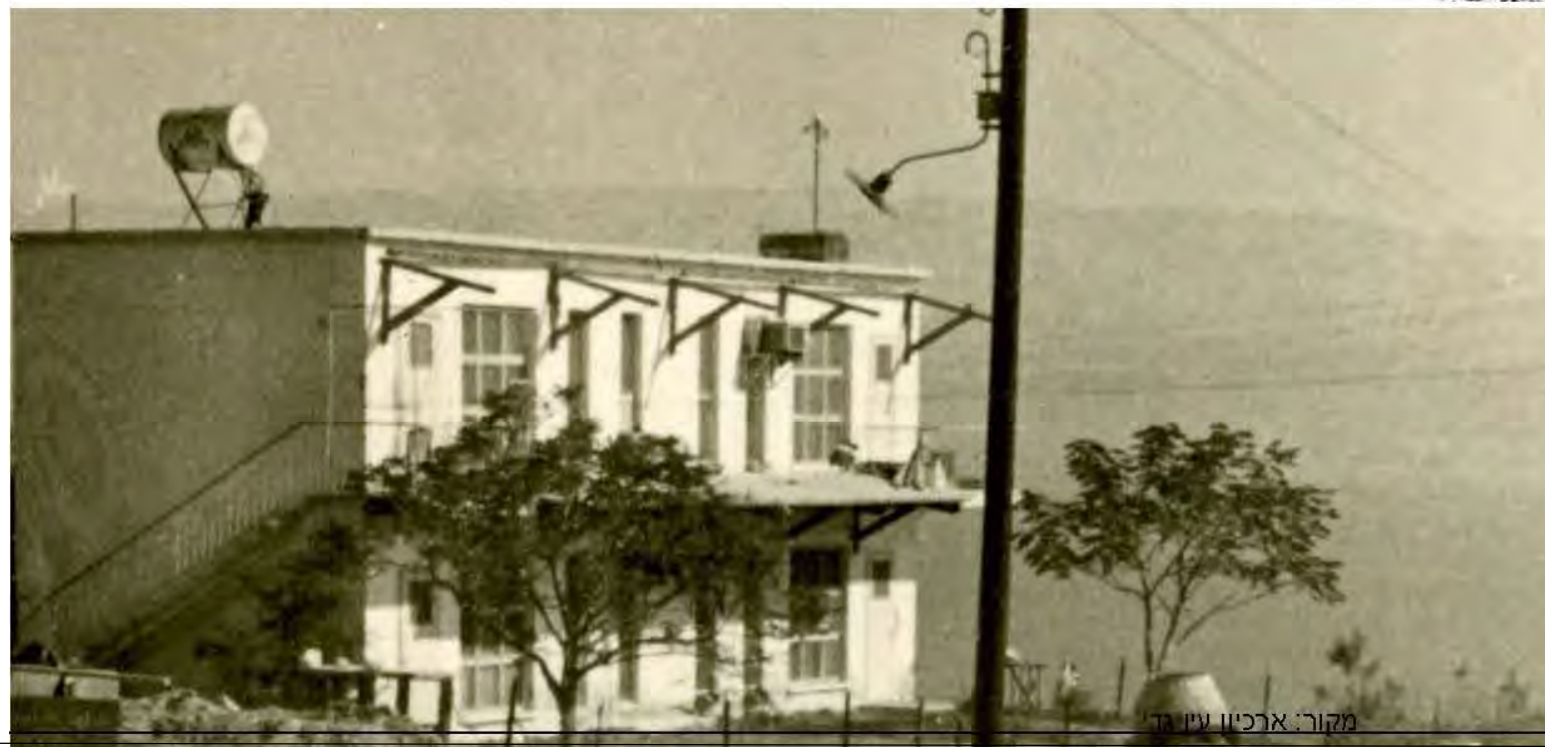
הבית המפולש, בית ילדים, בנין משכונה א' ושבילים

הוספת גגונים להצללה בחזית הדרומית
(מקור: ארכיון עין גדי)

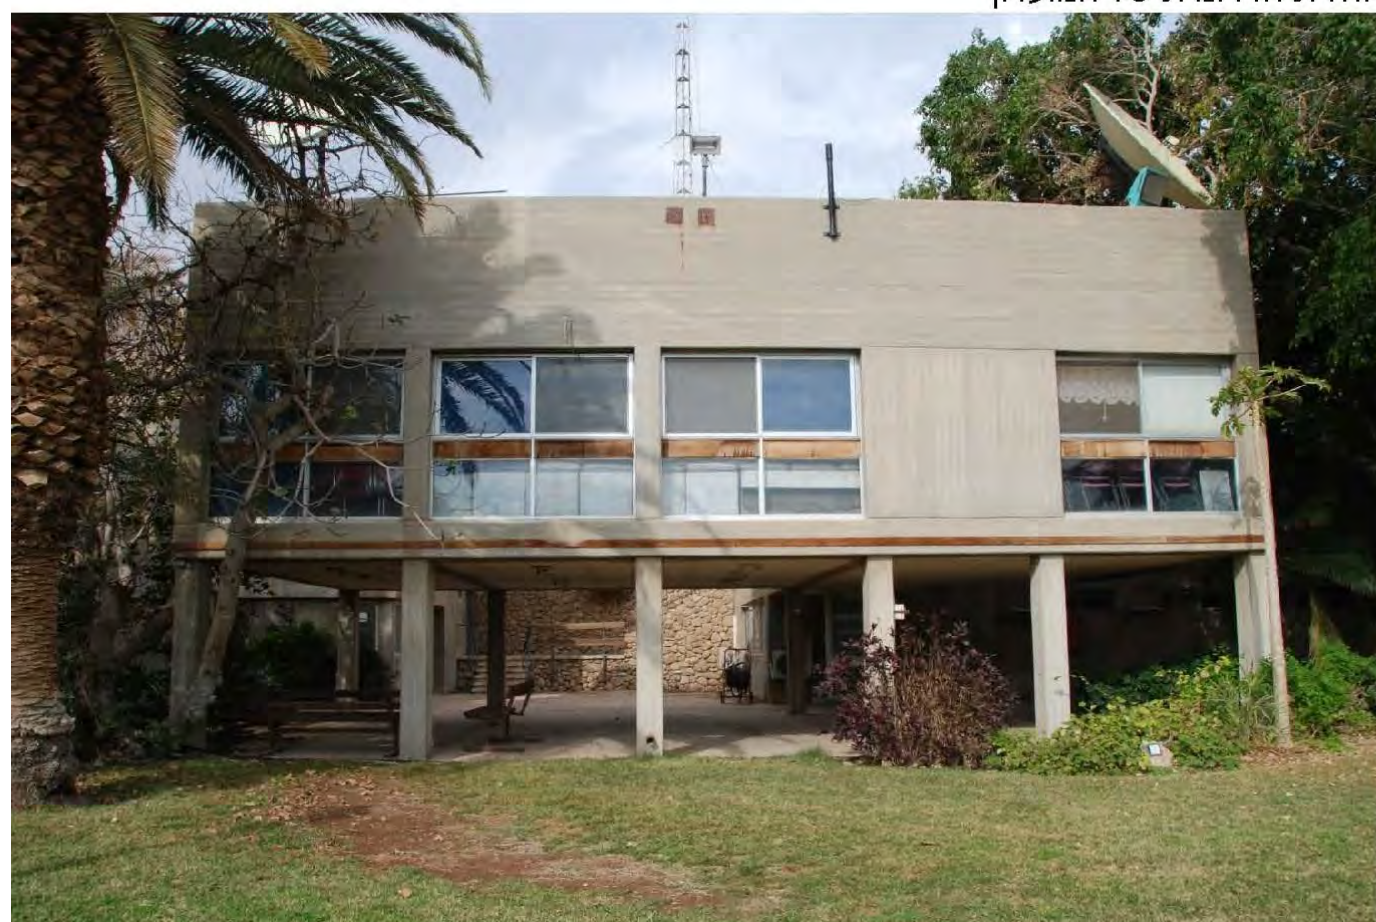
מבנה המועדון בנוי מעל קומת עמודים מפולשת אשר יוצרת מתחם מוצל בחצר הפנימית ופתיחת מבט לכוון דרום. מאחר ושלושת המבנים אינם מחוברים, נוצרים רווחים, מעין "פינות פתוחות" בין המבנים אשר מחברים במבטים את החצר הפנימית עם המרחב הפתוח הקיבוצי.

החזית הדרומית של המועדון

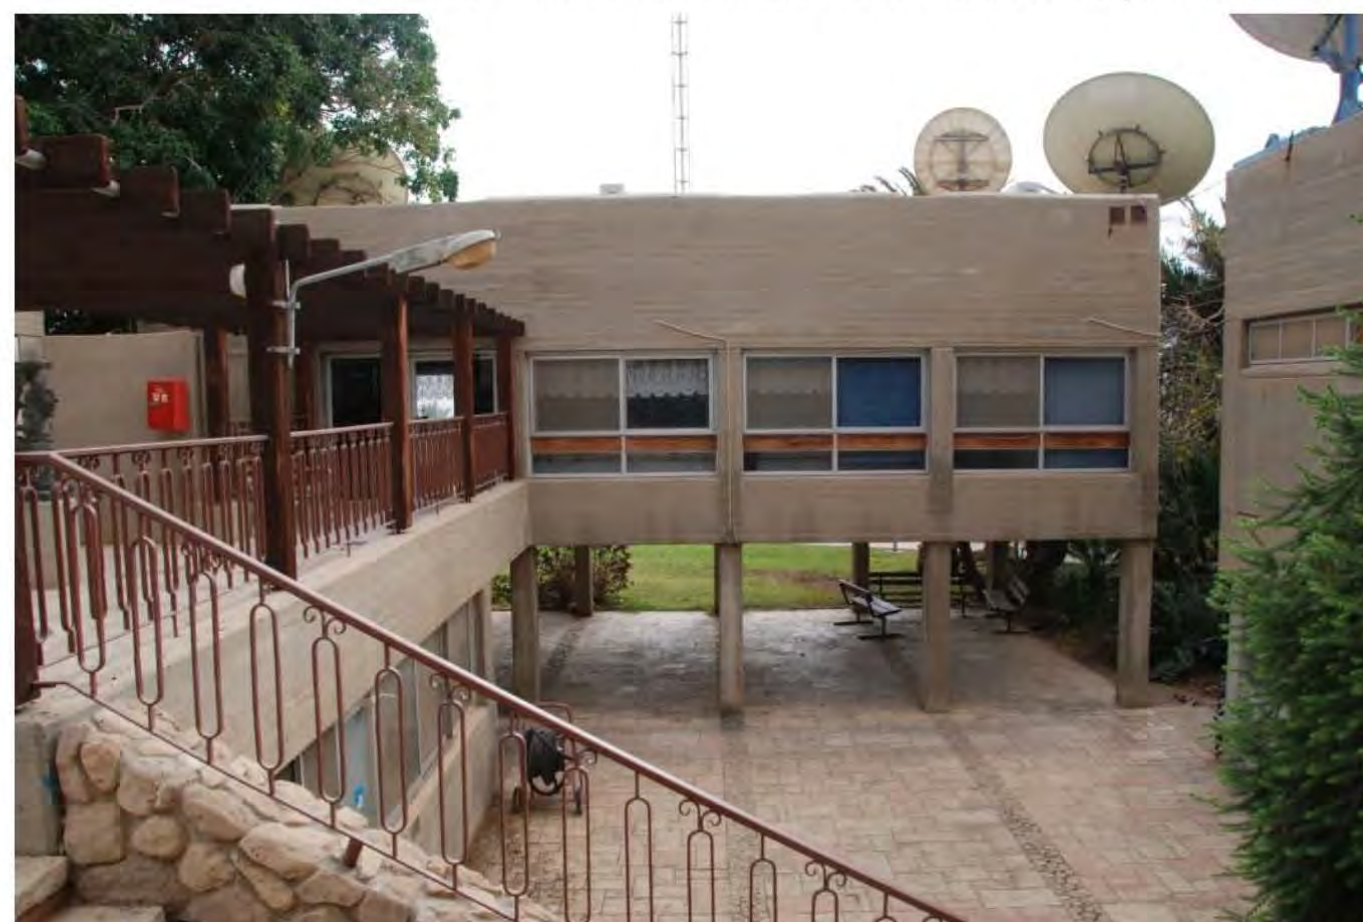
קשטן העביר את מרכז הקיבוץ מאזור בית האוכל הישן אל המקום בו הוא נמצא כיום. המרכז החברתי נבנה בהתאם לתכנית המתאר ומוקם במרכז החדש ממול לחדר האוכל. הוא מורכב משלושה מבנים המסודרים בצורת האות "ח" עם חצר פנימית. חומר הבניה הוא בטון חשוף עם טקסטורה של פסי תבניות היציקה. המתחם בנוי בשני מפלסים עם גרם מדרגות חיצוני שמוביל מהמפלס העליון לחצר שנמצאת במפלס התחתון.

החצר הפנימית בין שלושת מבני המרכז החברתי. מבט מהכיכר המרכזית

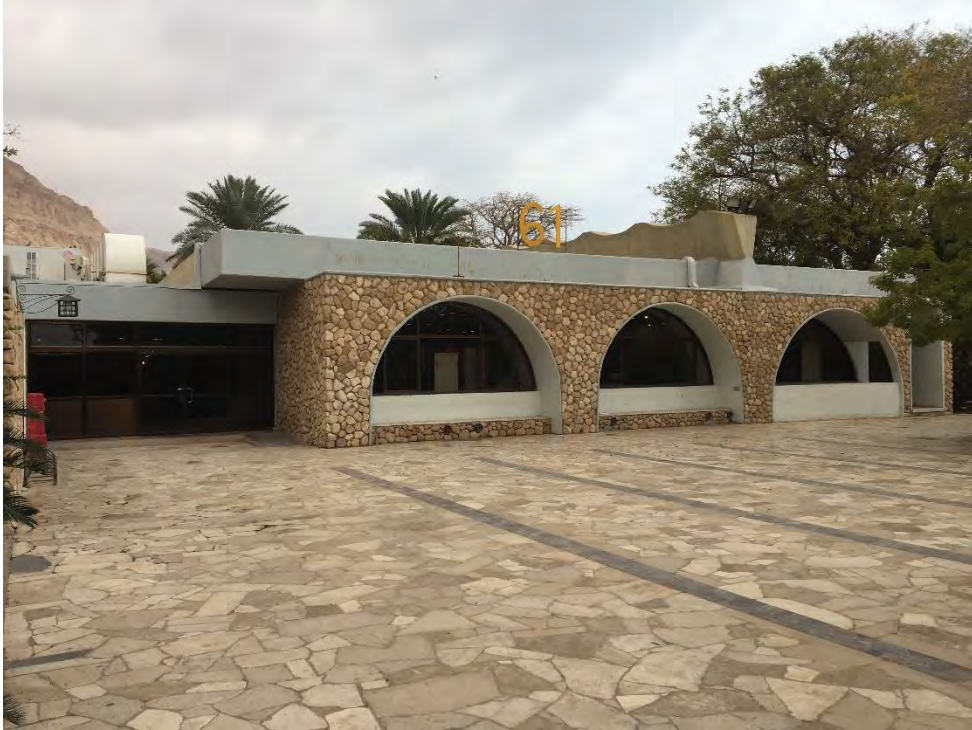
חדר האוכל הוקם בשנת 1972 בתכנון אדריכל שמואל מסטצ'קין. כמו ביתר עבודותיו באזור גם כאן חוזר השימוש בבטון חשוף לצד חלוקי נחל. כאן נכנסות לראשונה גם צורות הקשת העגולות, אולי כאלמנט מאזכר לחאן דרכים מדברי.

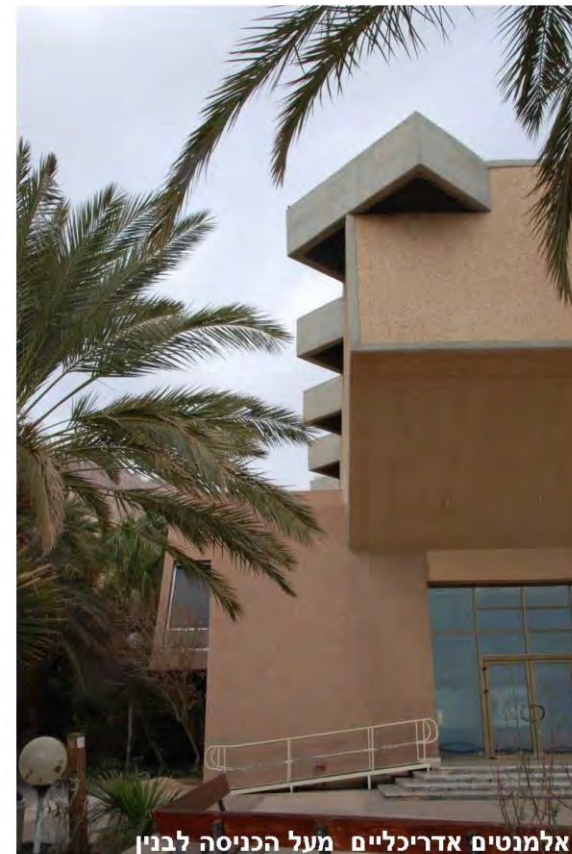
במבנה זה משלב מיסטצ'קין את סופו של הברוטליזם עם תחילתו של הסגנון הפוסט-מודרני.

אלמנטים אדריכליים מעל הכניסה לבנין

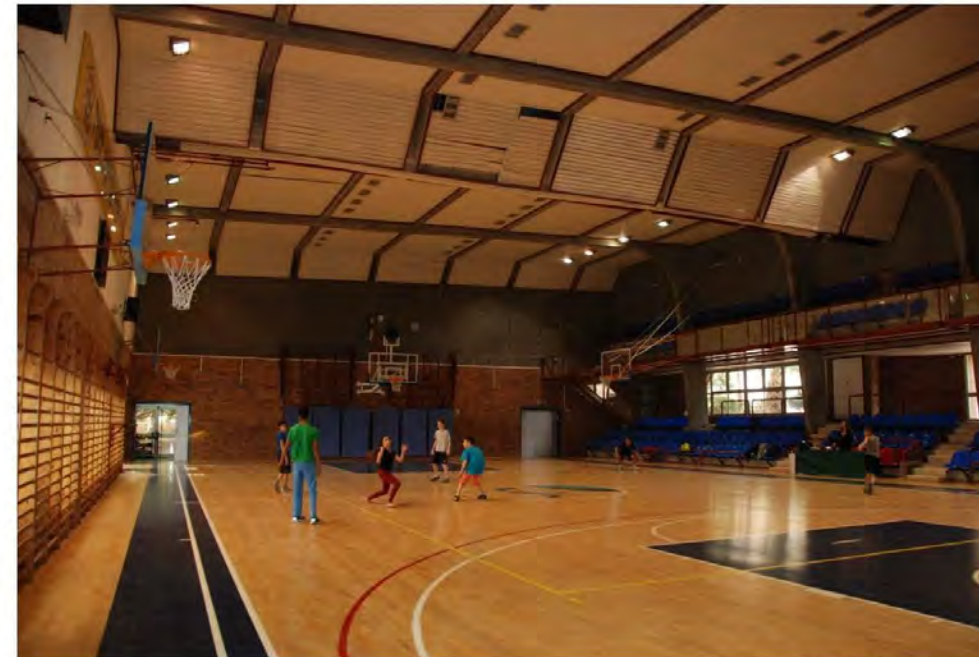
אדריכל המבנה: שמואל מיסטצ'קין.
שנת גמר בניה: 1986
סגנון: ברוטליזם-מקומי.
העבודה האחרונה במכלול עבודתו של מיסטצ'קין באזור ים המלח.

פנים אולם הספורט

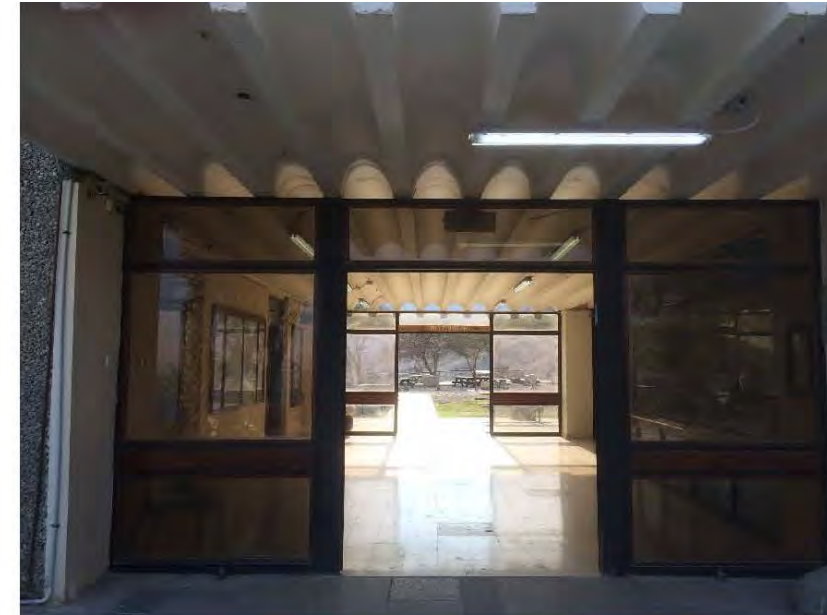
מוזיאון/בנין ראשי - בית ספר שדה עין גדי

אדריכל: נחום זולוטוב.
 שנת בניה: 1966.
 מבנה המשרדים והמבואה הוגדר ברשימת השימור של המועצה האזורית תמר כמבנה לשימור (ללא שימור כל מתחם בית הספר).
 המבנה בנוי בסגנון ברטליסטי, וכולל מאפיינים שניכרו בעבודתו הקודמות של זולוטוב, כמו חלונות צרים וארוכים בחלק העליון, טיח אגרגטי גס ודלתות משולבות עם חלונות ארוכים מעליהן. למבנה גג בטון בעל קשתות קטנות הבנוי מטפסנות עץ.

מימין: מבט דרך הכניסה ומבואת המבנה למצפור החיצוני על נחל דוד.

למטה: תקרת קשתות הבטון נמשכת גם על אגף הכיתות שמהווה חלק מהמבנה הראשי. בתחתית התקרה, בכיתות, קיימת כיום תקרה אקוסטית.

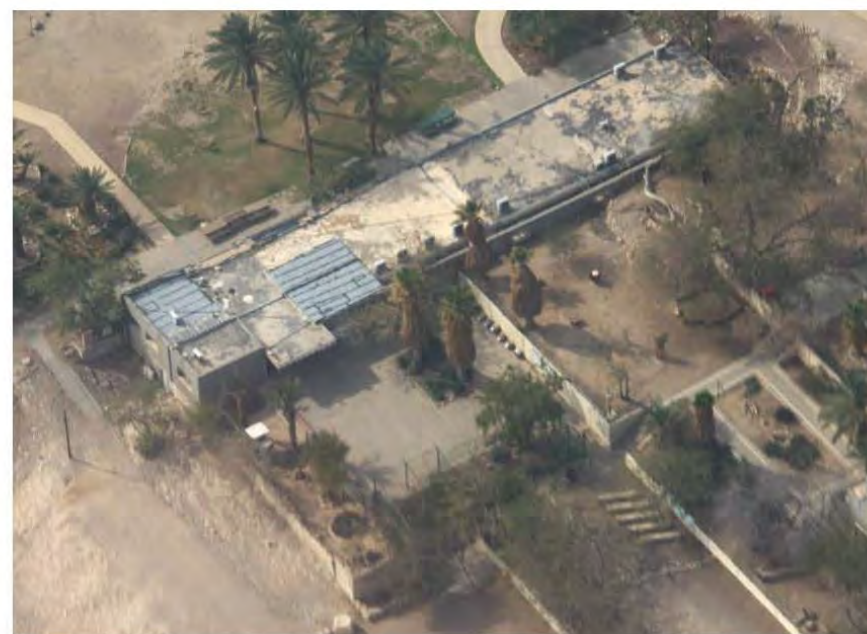
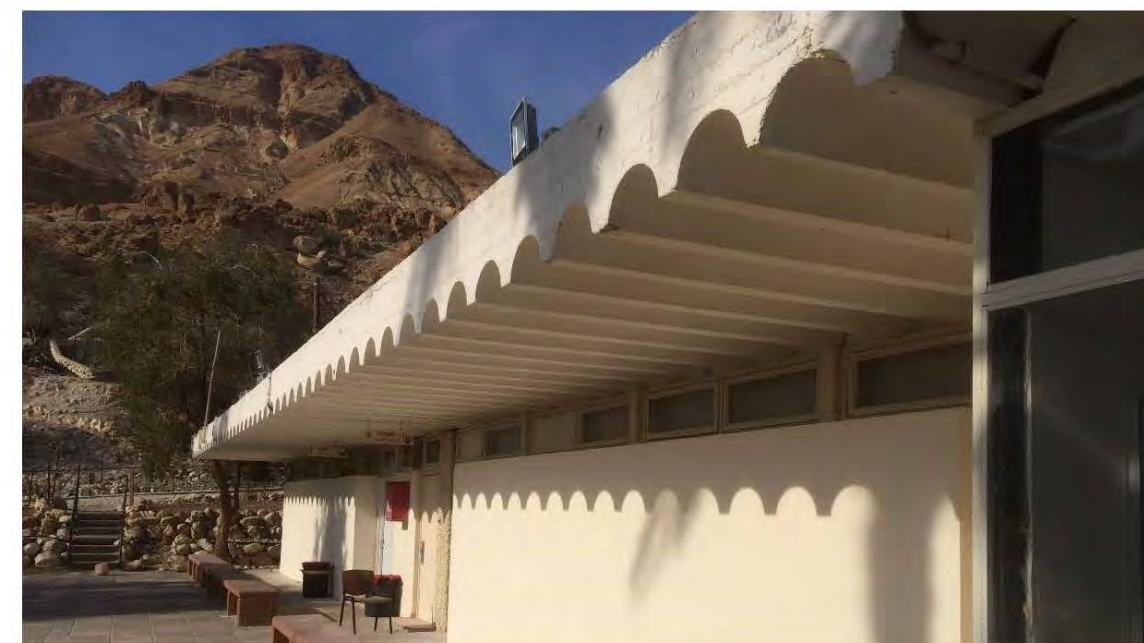
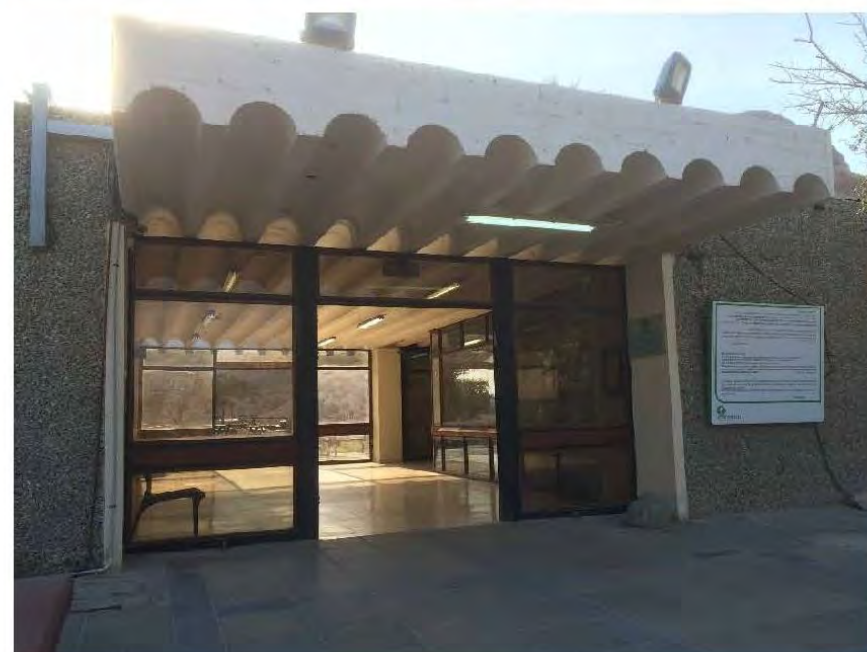
מוזיאון/בנין ראשי - בית ספר שדה עין גדי

תצלום אווירי

הכניסה למבואת המבנה. גגון הבטון נבנה כקשתות קטנות מסיבות של אקוסטיקה ונמשך פנימה אל חלל המבנה.

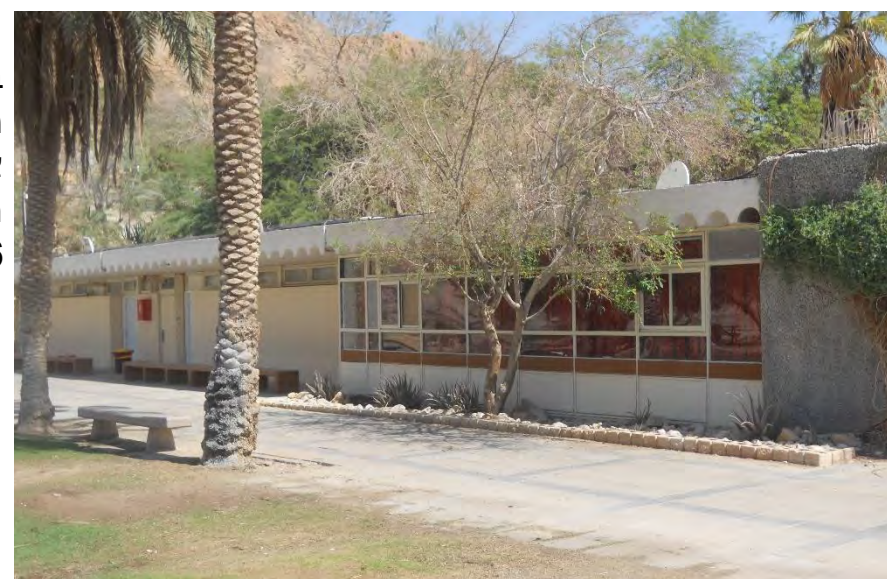
מוזיאון/בנין ראשי - בית ספר שדה עין גדי

פרט גג - סדקים בבטון. החצץ שפוזר על הגגות לשיפור הבידוד התרמי ולמראה אסטטי, אינו קיים עוד.

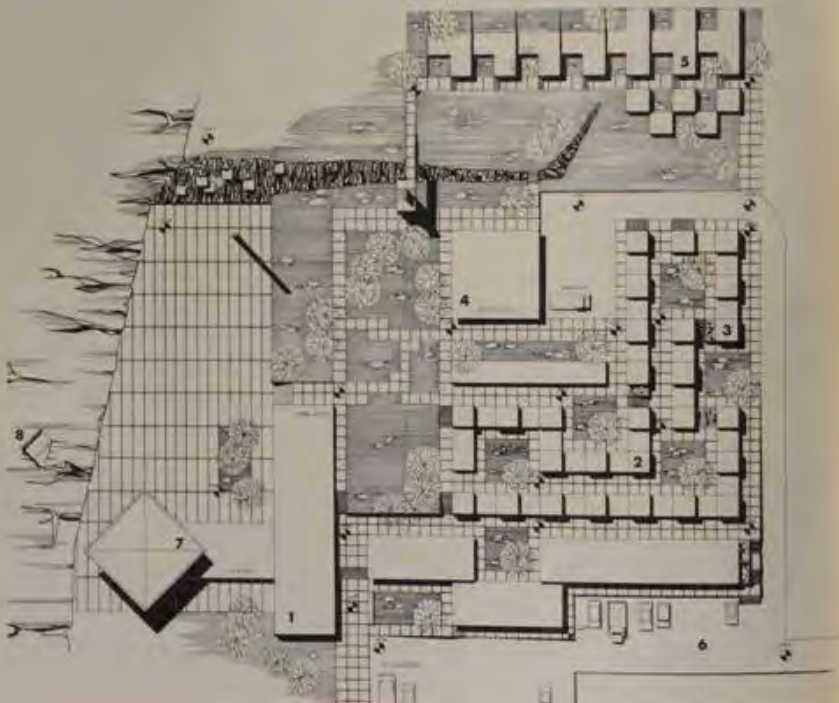
בית ספר שדה עין גדי בנוי ממערך מבנים אורטוגונומים ומדורגים בחצי מפלסים, ובעלי חצרות פנימיות. מערך המבנים כולל חדרי מגורים, מוזיאון לממצאי הסביבה, חדר אוכל, מסעדה למבקרים ומגורי עובדים. קירות המבנים יצוקים בטון חשוף עם אגרגט של חלוקי נחל קטנים מהסביבה (בניגוד לחלוקי הנחל הגדולים שהשתמש בהם אדריכל שמואל מסטצ'קין). תוספת האגרגט נועדה להגדיל את הבידוד הטרמי ולהתחבר לסביבה. זולוטוב תכנן גם מרכז מבקרים שלא נבנה.

תכנית בית ספר שדה עין גדי, צילום: מיכאל יעקובסון

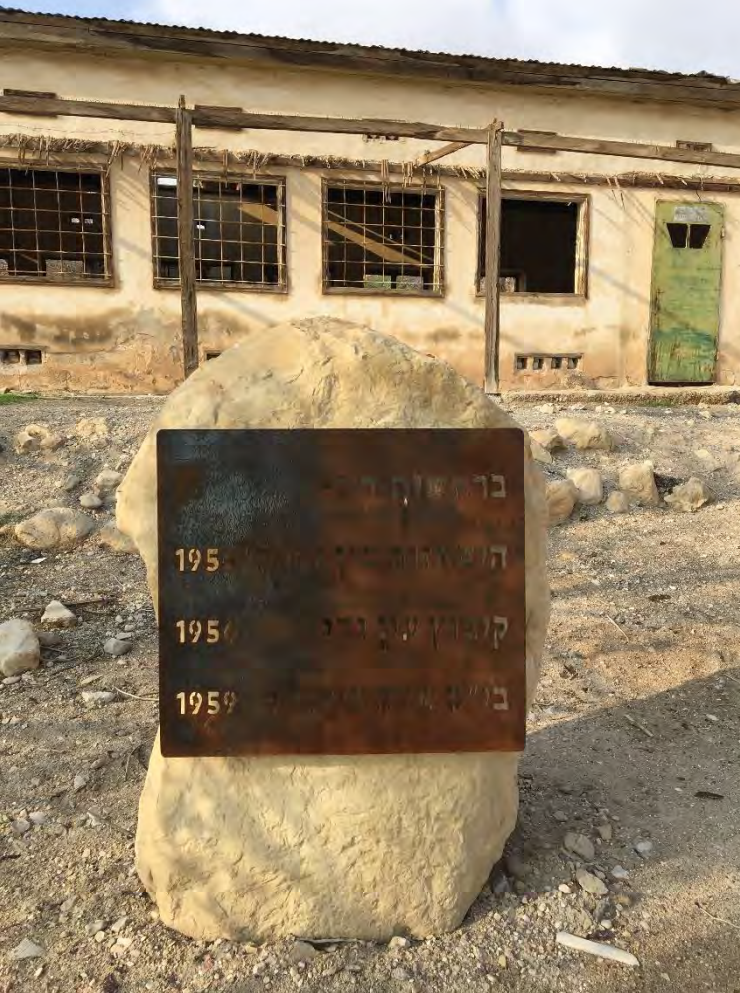
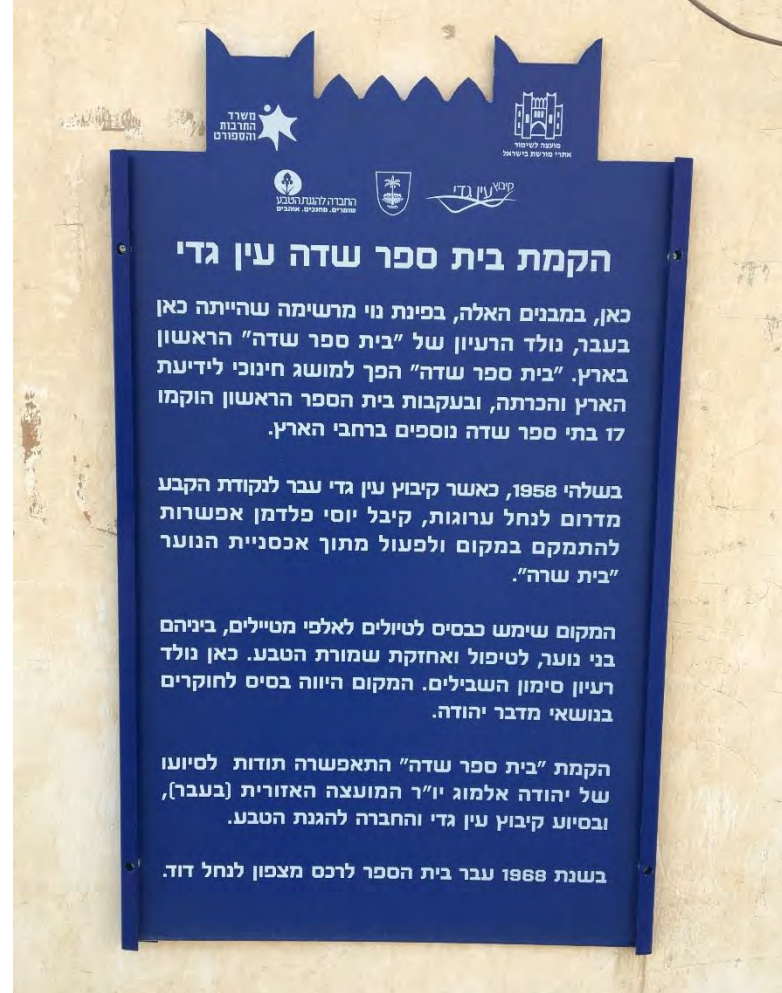
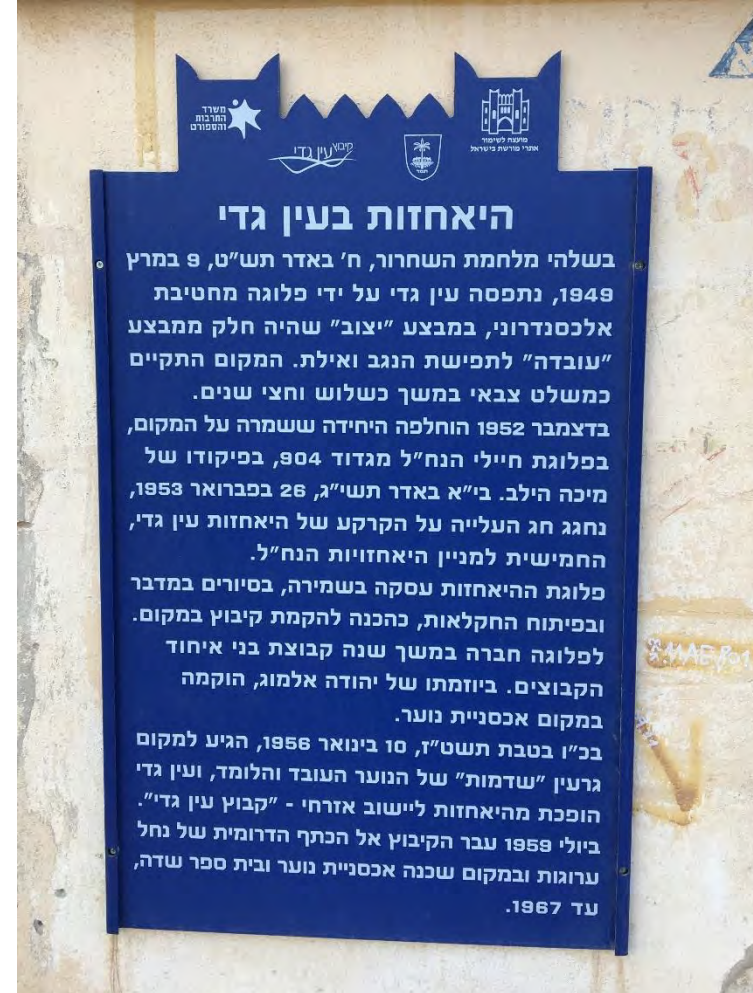
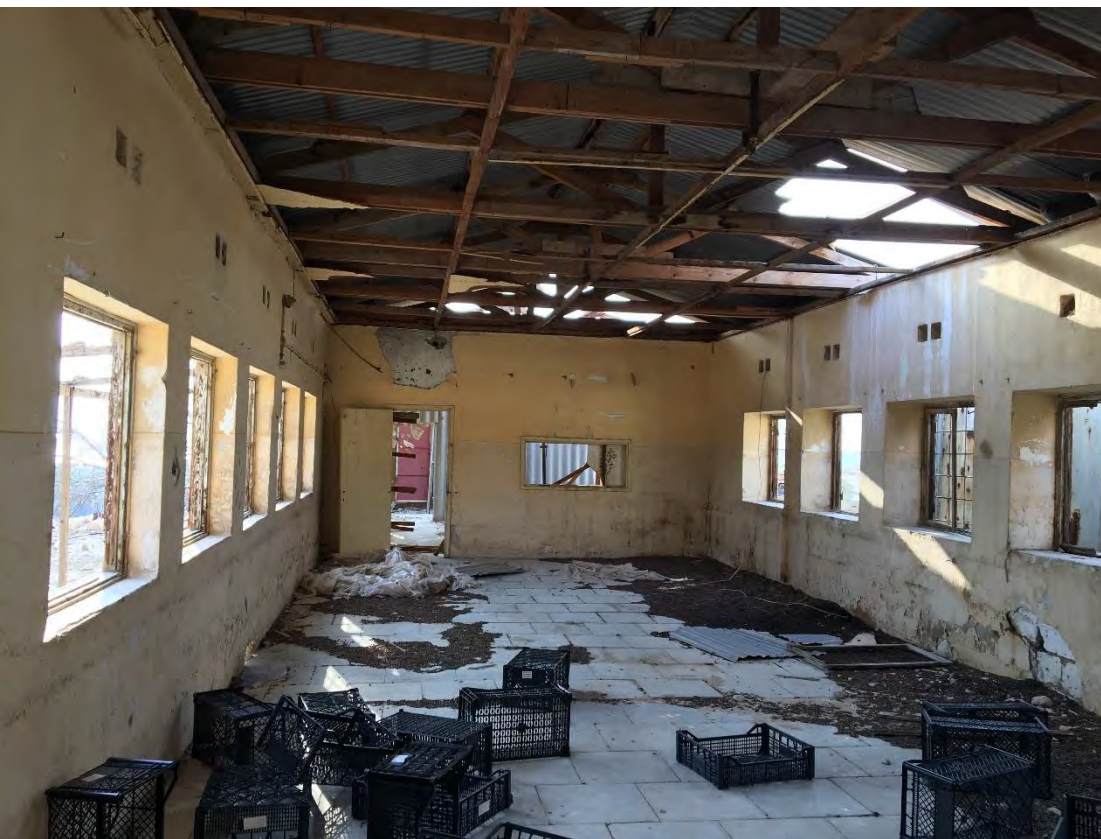
3
היאחזות הנח"ל,
3 מבני אבן.
עין גדי

מכלול מבנים מראשית היאחזות הנח"ל בעין גדי שהיתה לגרעין הראשון של הקיבוץ לעתיד. המכלול שהוגדר לשימור על ידי המועצה האזורית תמר כולל 3 מבני אבן ארוכים הכוללים חלונות אוורור בחלקם התחתון והעליון שעבדו בודאי על מים ושימשו כמזגן. השטח שסביב מבני האבן לא הוגדר לשימור והוא כולל מספר טראסות מסודרות עם אבני לקט מהאזור, ועל חלקן משטחי בטון עליהם ניצבו צריפי עץ שפורקו בעת שההיאחזות עברה למשכנו החדש של הקיבוץ. המקום עזוב ובמצב מדורדר ורק אדם אחד גר שם כשומר מטעם קיבוץ עין גדי. השלט שהוצב במקום מספר את סיפורו של המקום שנכבש ב-1949, היחל כהיאחזות נח"ל ב-1952, וכשהקיבוץ עבר למיקומו החדש, הפך לבית ספר שדה עד 1967- עת עבר בית הספר למיקומו הנוכחי.

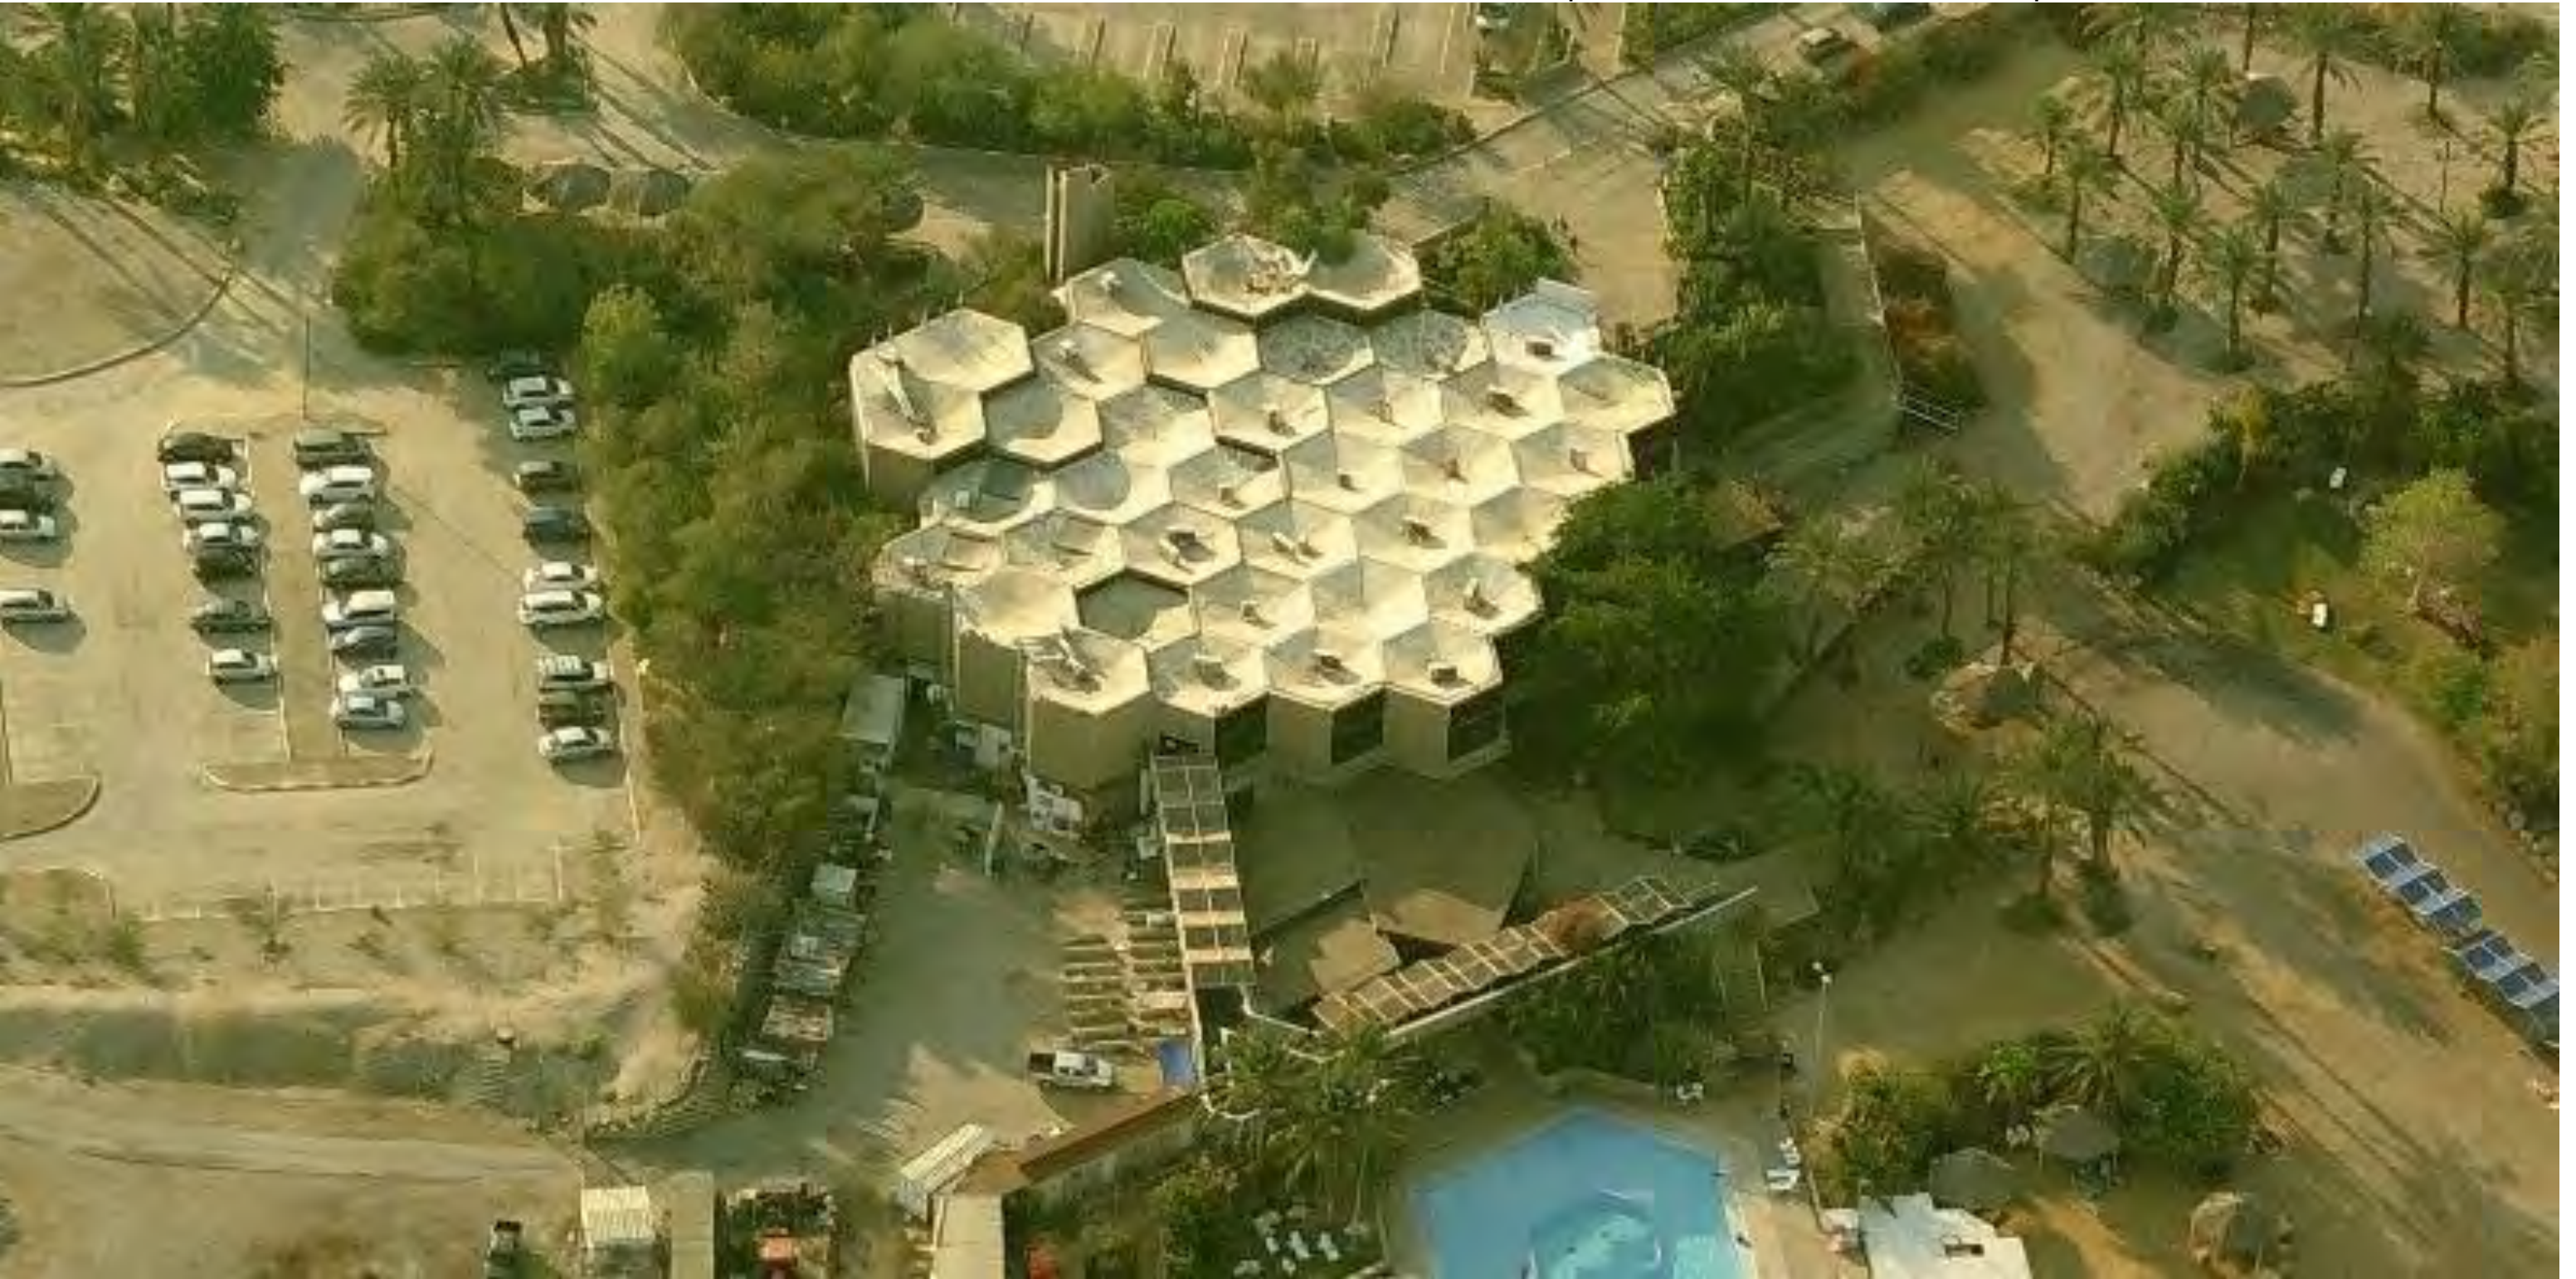
צילום אוויר אלכסוני: סייטויז'ין, אתר אינטרנט מועצה אזורית תמר 11.12.2015. משמאל נראה החלק המקורי עם משושים בגבהים שונים וביניהם חלונות עליונים. מימין תוספת מאוחרת של משושים- הפעם ללא חלונות עליונים וכולם באותו גובה.

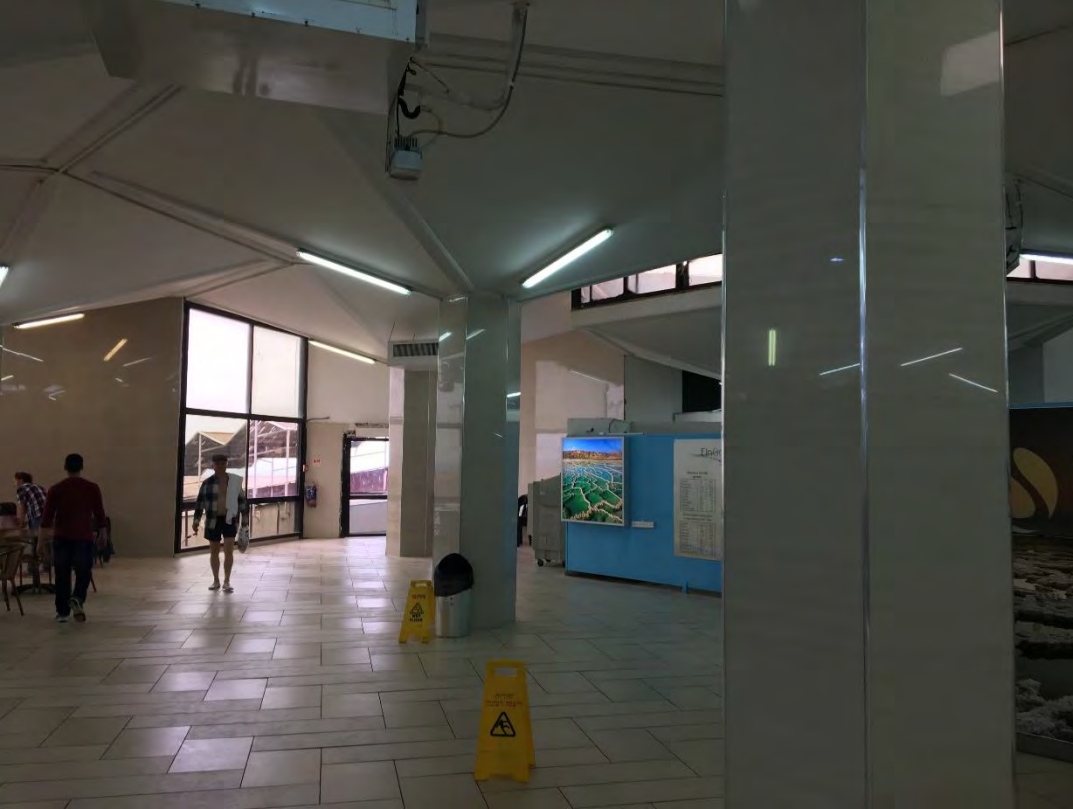
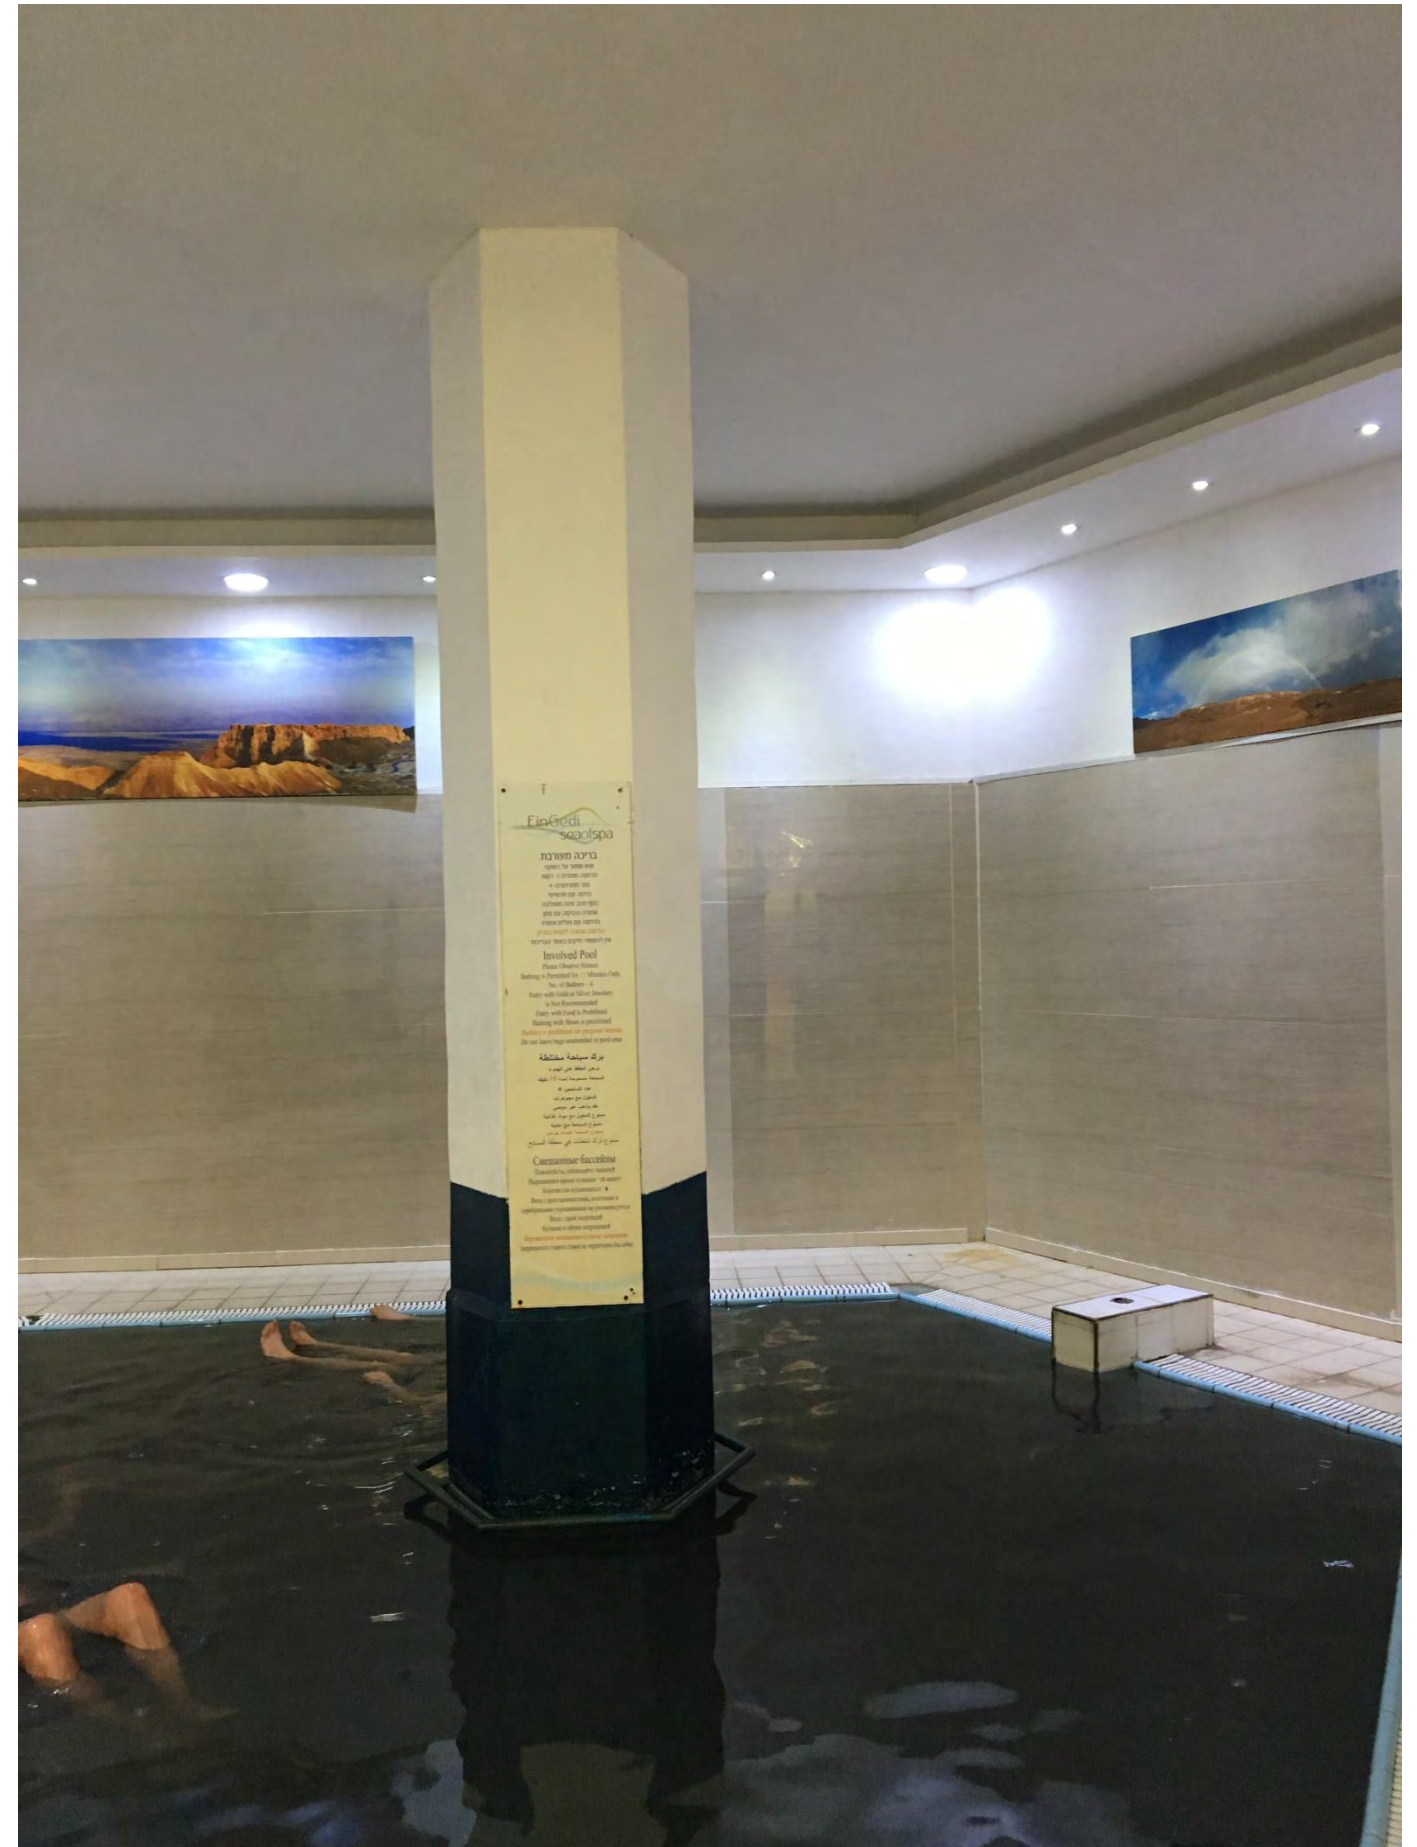
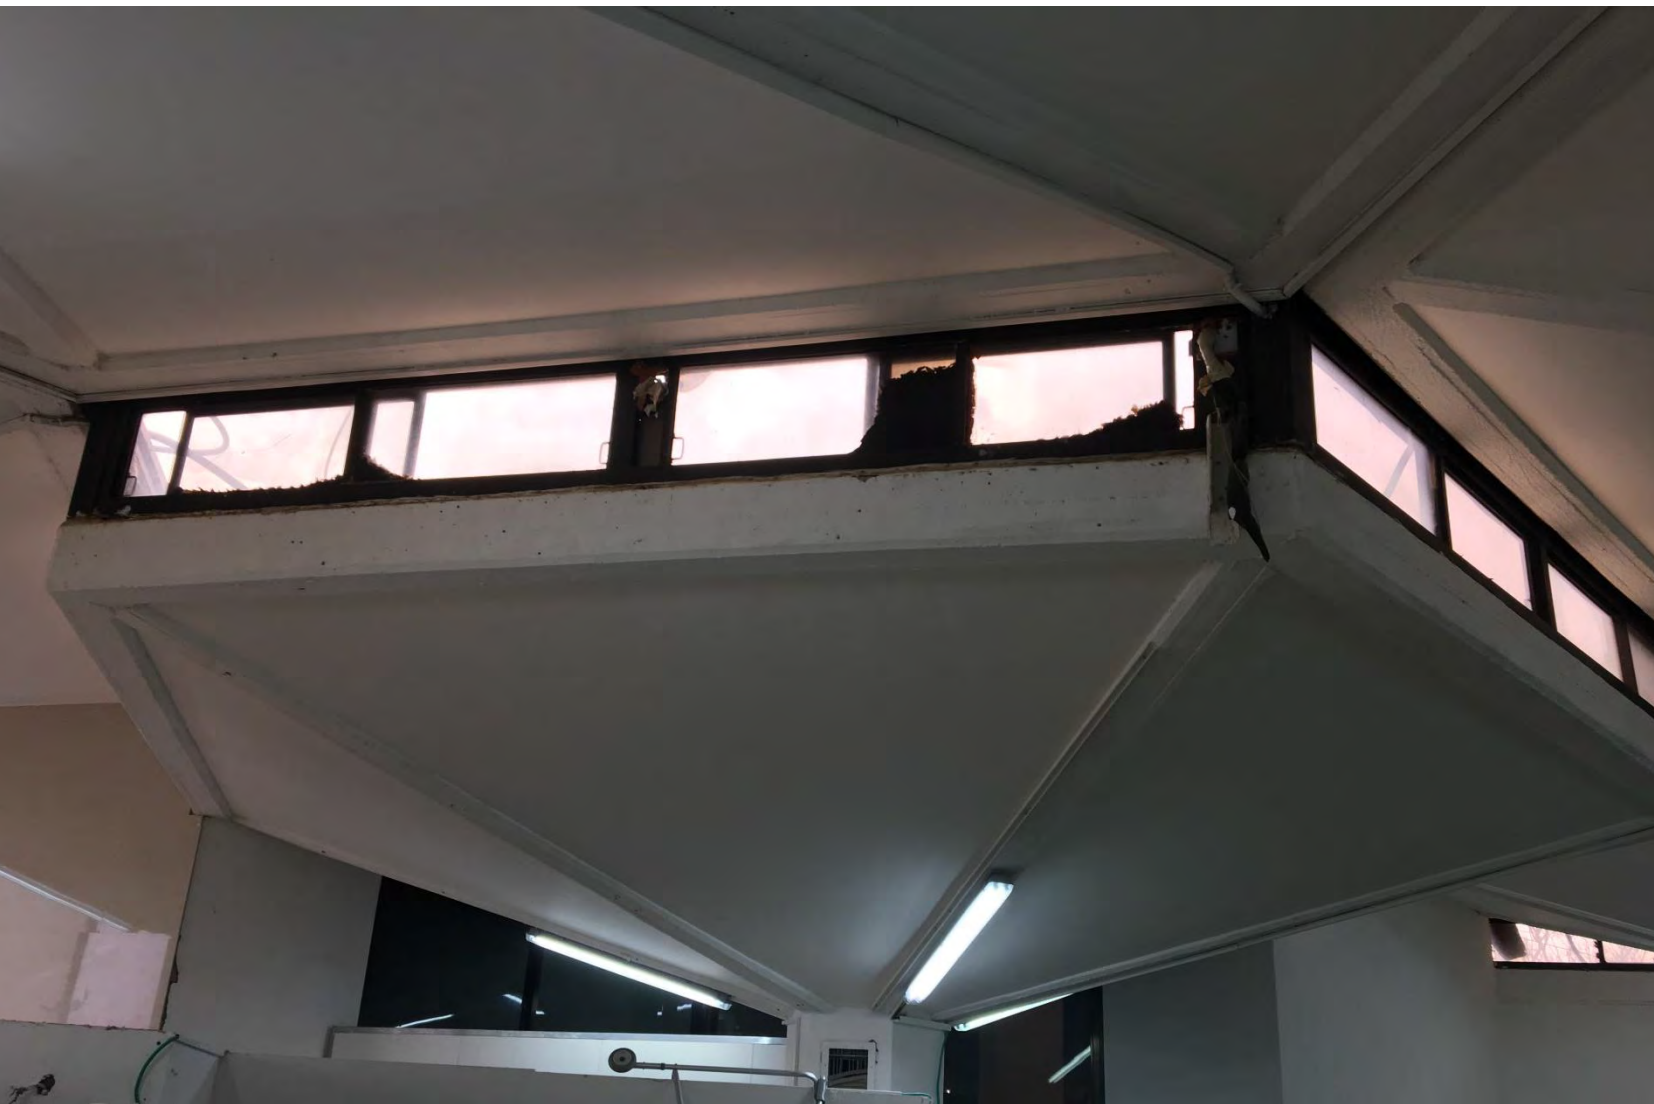
זהו מבנה מורפולוגי הכולל גג מרחבי בנוי ממשושים המחולקים לששה משולשים, ועמודים תומכים במרכז כל משושה שגם הם בעלי תכנית משושה. העמודים והתקרה המשושה שמעליהם שנמצאת בגבהים שונים במבנה המקורי, מזכירים פטריות העומדות על רגל אחת. דרך העמודים עוברת מערכת המיזוג המקורית (בדומה לתכנון שנעשה במוזיאון ישראל), וחלונות עליונים מפרידים בין כל פטריות משושים סמוכות שבגבהים שונים. למבנה נוספה תוספת מאוחרת שבה הפטריות כולן באותו גובה ללא חלונות עליונים. כמו כן נוספה מערכת מיזוג חדשה.

מימין: מבט מבפנים על הבריכות כשעמוד אחד באמצע המים.
משמאל: מבט כללי. מימין החלק המקורי, משמאל החדש.
למטה: מבט על פרט התקרה.
צילומים: דקל גודוביץ, 03.2017
